# 珠海市振业混凝土有限公司“3·23”一般 机械伤害事故调查报告

鹤洲新区筹备组（原）事故调查组  
2024年6月25日

# 珠海市振业混凝土有限公司“3·23”一般机械伤害事故调查报告

事故调查组认定，珠海市振业混凝土有限公司“3·23”机械伤害事故是一起因违章操作造成的一般生产安全责任事故。

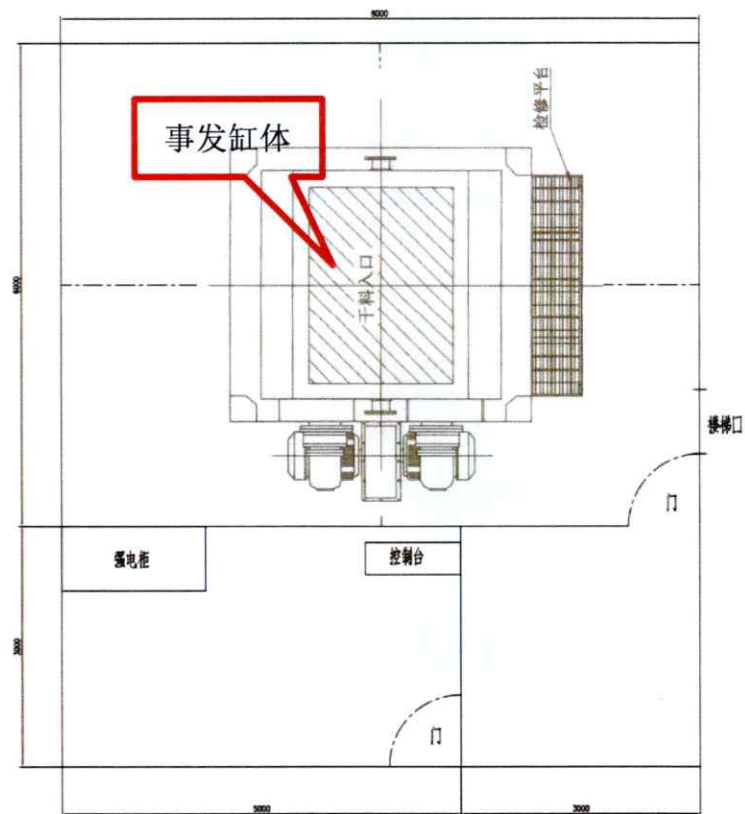
图2 3号生产线平面示意图

振业公司厂内有预拌混凝土生产线 5 条，其中 1、2、3、4 号生产线生产商品混凝土，5 号生产线生产预拌砂浆。事发在 3 号生产线的搅拌机<sup>[8]</sup>缸体内，位置如图所示。

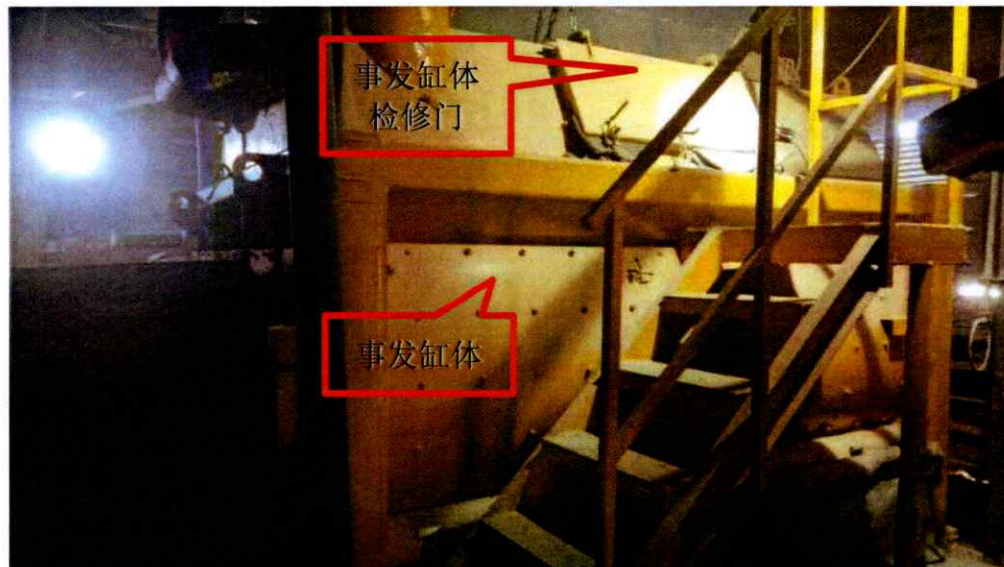
图3 3号生产线事发现场图

23时46分许，曾某某发觉搅拌机搅拌臂启动，快速往外爬，上半身爬出检修口，手臂碰开压住检修门触碰式限位开关的角铁，搅拌臂惯性停止，因下半身被搅拌臂碰到，曾某某又被拖入搅拌机缸体内。李某和李某某听到叫声，立即跑到3号搅拌机检修口查看，并将曾某某从搅拌机缸体内救出。

1. 负责拉闸断电警戒人员，未遵守操作规程，操作失误。机修工李某某负责“断电、上锁、拔钥匙、挂牌”，但在拉闸断电过程，未断开控制动力电柜主闸，双卧轴的两个电闸只断开一个，另一个未断开。李某某将电柜钥匙交出，没有制止李某提前打开控制动力电柜更换时间继电器。李某某随后移开了自己设置的“禁止合闸、有人工作”警示牌，用钥匙打开了控制台的电源开关，未制止李某随后操控控制台。在李某指挥下，李某某走出中控室将搅拌机检修门限位开关强制闭合，致使搅拌机可以通电启动。在这一系列操作中，李某某多次违反操作规程，且未履行警戒人员的职责。

2. 机修人员安全意识淡薄，无证上岗，违章操作，擅自操作控制台。李某作为机修人员，在搅拌机清理期间违规打开控制动力电柜，未持电工证件更换时间继电器，为检验检修效果操作控制台，在无法通电启动生产线情况下，要李某某将搅拌机检修门限位开关强制闭合，并再次操作控制台，启动3号生产线。在这一系列操作中，李某多次违反操作规程，且无证从事电工作业。

3. 清理工自我防护意识不强，未遵守操作规程做好自我防护。曾某某前往搅拌机进行清理作业时，未随身携带控制动力电柜上锁钥匙、控制台启动钥匙，自我保护的防线未有效建立。
